Autorisierte Stelle Bayern
BOS – Digitalfunk

Testbericht
Firmwaretests

Firmware
und Basis-Codeplug für
Pager TPG2200
der Fa. Motorola (nPol)

Verfasser: AS BY NM
Telefon: 08231-9770-302
Stand: 01.04.2026
Version: 2.3
Status: Freigabe
Sperrvermerk: ohne

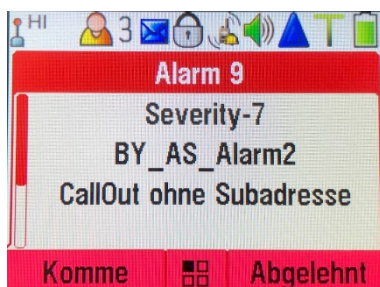
4.2.7 Alarmauslösung bei CallOut ohne Subadresse

Der Pager löste auf einer gescannten Gruppe aus, auch wenn keine Subadresse in der Alarmierungsnachricht enthalten war. Bei einer Alarmierung nach dem bundesweit vorgeschriebenen TLV-Verfahren soll bei nicht vorhandener Subadresse in einer Alarmierungsnachricht das Gerät keinen Alarm auslösen.

Ein Vollalarm für die gesamte Gruppe (GSSI) soll ausschließlich mit der Subadresse "0000" ausgelöst werden können. Die Anforderung wurde mit der Firmware MR2021.2 implementiert.

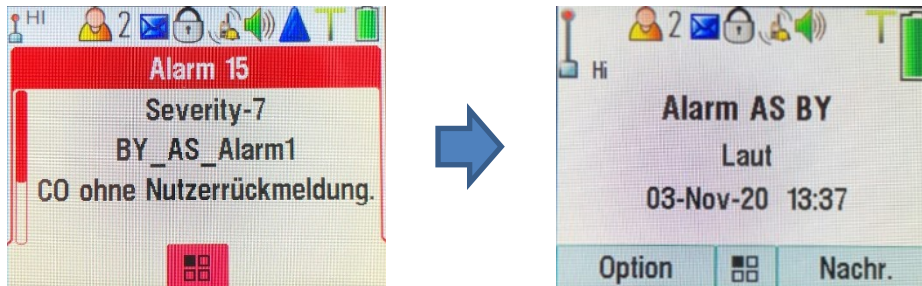
4.2.11 Verschwinden der Alarmnachricht bei CallOut ohne Nutzerrückmeldung

Bei Alarmierungsnachrichten ohne Nutzerrückmeldung konnte der Alarmierungstext nicht sofort gelesen werden, da beim „Scrollen“ mit den Navigationstasten die Alarmierungsnachricht verschwand. Der Fehler wurde mit der Firmware MR2021.2 behoben.

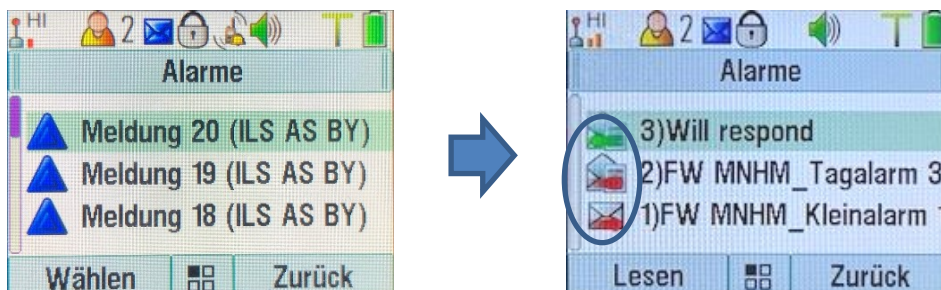
4.2.13 Ungelesene Alarmierungsnachricht wird nicht hervorgehoben

Ungelesene Alarmierungsnachrichten wurden im Alarmierungsnachrichtenmenü nicht hervorgehoben dargestellt. Der Nutzer konnte nicht erkennen, welche Alarmierung er verpasst hat. Zudem war die Alarmnachricht nicht anhand des Nutztexes ersichtlich, sondern nur die CallOut Nummer. Die Anforderungen wurden mit der Firmware MR2021.2 implementiert.

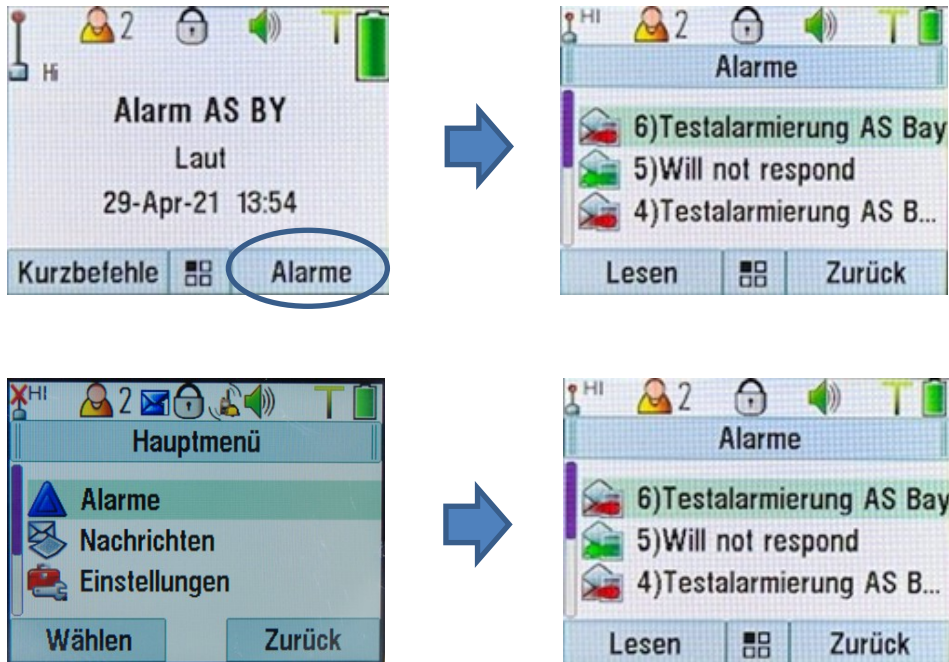
4.2.14 CallOut nicht direkt lesbar

Beim Öffnen einer Alarmierungsnachricht sollte diese ohne weitere Auswahl sofort lesbar sein. Es wurde zuerst ein Menü mit der manuellen Quittung und der eigentlichen Alarmnachricht angezeigt. Eine erste Verbesserung wurde mit Firmware MR2021.2 implementiert. Mit Firmware MR2022.4 ist der Menüpunkt „Alarmer“ nun als Hauptfunktion direkt im Hauptmenü anwählbar.

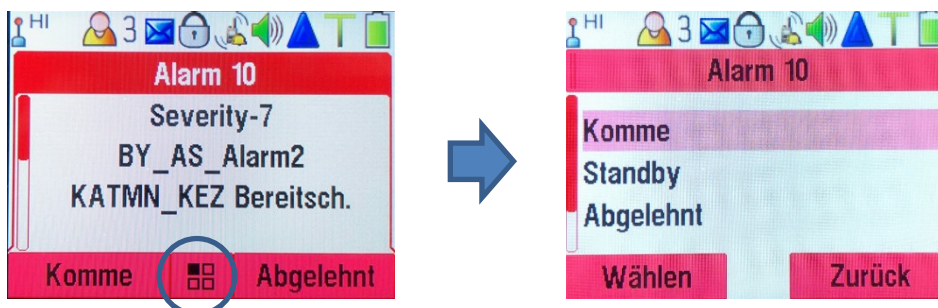
4.2.15 Nicht verwendete Nutzerrückmeldungen werden angezeigt

Die vordefinierten Rückmeldemöglichkeiten waren nicht änderbar und konnten nicht deaktiviert werden. Die Bestätigungsmöglichkeiten müssten sich auf "Komme" und "Abgelehnt" beschränken lassen. Die Anforderung wurde mit der Firmware MR2021.2 implementiert.

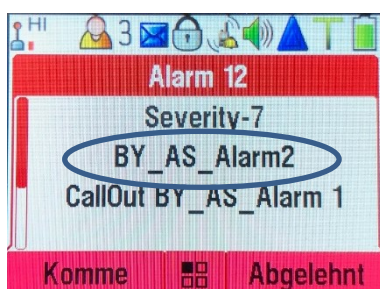
4.2.18 Anzeige der falschen Gruppe (GSSI)

Der Pager zeigte bei jeder Alarmierung, egal auf welcher Gruppe diese empfangen wurde, den gleichen Gruppen-Alias an. Das ist in der Regel die gewählte „TMO-Heimnetzgruppe“ oder, sofern der Parameter nicht befüllt ist, eine der anderen gescannten Gruppen. Der Fehler wurde mit der Firmware-Version MR2021.2 behoben.

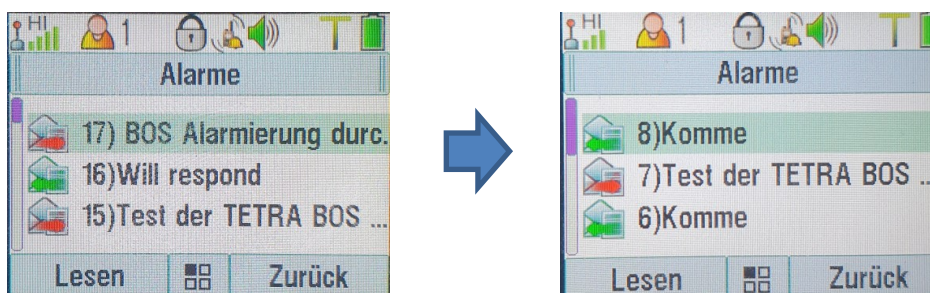
4.2.22 Darstellung „Will respond“ statt „Komme“

Für die Nutzerrückmeldungen „Komme“ wurde in den vergangenen Firmware-Versionen „Will Respond“ dargestellt. Dies wurde mit Firmware MR2021.2 wieder korrigiert.

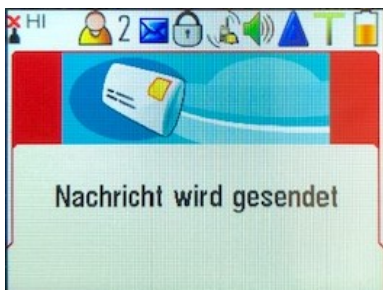
Solange der Pager versuchte, eine Nutzerrückmeldung zu versenden, wurde die Alarmnachricht von der Mitteilung „Nachricht wird gesendet“ überlagert. Passierte dies zu einem Zeitpunkt mit schlechtem Empfangspegel, konnte dies auch zahlreiche Sekunden der Fall sein. In dieser Zeit konnte die Alarmnachricht nicht gelesen werden. Der Fehler wurde mit der Firmware-Version MR2021.3c behoben. Die Mitteilung „Nachricht wird gesendet“ kann nun mit jeder Taste quittiert werden, um wieder Zugriff auf die Alarmnachricht zu erhalten.

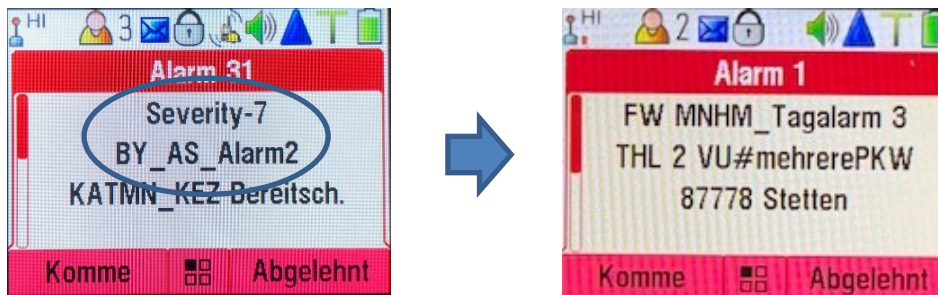
Bei der Darstellung der Alarmierungsnachricht wurden mit MR2020.2 wichtige Informationen (Schleife, Stichwort, Adresse) nach technischen Randinformationen (Call-Out Nummer, Schweregrad, Alarmgruppe) dargestellt. Der Aufbau der Alarmdarstellung muss die wichtigsten Informationen zuerst anbieten. Mit Firmware MR2021.2 fielen die Darstellung des Schweregrads „Severity-7“ und der Alarmierungsgruppe (Hier: „BY_AS_Alarm2“) weg und die ausgelösten Alarmschleifen wurden zuerst angezeigt.

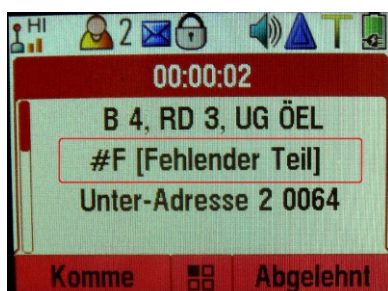
Unvollständig empfangene verkettete Kurzdatennachrichten (mSDS) werden mit Firmware MR2023.3 nach einer Wartezeit zur Anzeige und Alarmauslösung gebracht, wenn mindestens das erste Segment empfangen wurde, da in diesem Teil die Subadressen beinhaltet sind. Bislang wurden unvollständig empfangene verkettete Kurzdatennachrichten (mSDS) vom Pager ignoriert. Nachfolgend die Darstellung einer unvollständigen Alarmnachricht.

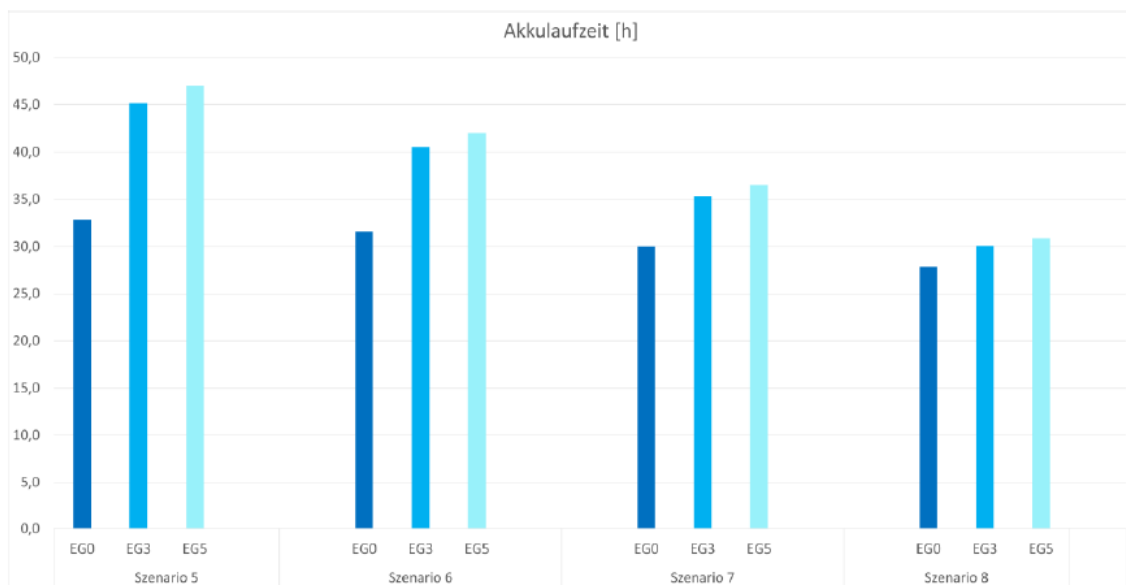
Aufgrund von vermehrten Mitteilungen über eine verkürzte Akkulaufzeit hat die AS BY Akkus aus dem Feld überprüft sowie intensive Testreihen durchgeführt, konnte dabei aber nur einzelne Auffälligkeiten bestätigen, die in der Regel auf defekte Akkus zurückzuführen waren. In der Regel weisen Akkus je nach Alter und Umgebung (insb. Netzversorgung) eine Laufzeit von 30-35 Stunden auf. Bei Pägern mit hoher Beanspruchung (z.B. hohe Mobilität, schlechte Netzversorgung) kann die Akkulaufzeit im Extremfall auf 24 Stunden sinken. Nachfolgend die getesteten Akkulaufzeiten und verschiedenen Belastungsszenarien und Energiesparmodi. Weitere Details können dem an alle TTB übermittelten detaillierten Testbericht entnommen werden.

Nach Abklärung mit der Firma Motorola umfasst die Garantie von 60 Monaten ebenfalls die Akkus. Ein normaler Kapazitätsverlust, wie oben angegeben, ist dabei nicht inkludiert. Existieren jedoch Akkus mit deutlich verringerter Gesamtlaufzeit (z.B. unter 24 Stunden) unter normalen Feldbedingungen, so werden diese im Rahmen der Garantie von 5 Jahren von Motorola kostenfrei und gegenüber der Auslieferung neuer Pager priorisiert ersetzt. Eine Versendung der schadhafte Akkus an Motorola ist nicht notwendig. Diese sind allerdings unverzüglich außer Betrieb zu nehmen. Seit Firmware MR2023.3 findet eine Optimierung der Akkuanzeige statt, sodass die tatsächliche Laufzeit optimal ausgereizt wird und es zu keiner

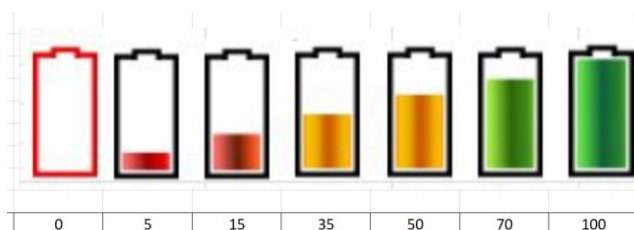
Bislang konnte es dazu kommen, dass die Ladestandsanzeige eine bessere Restkapazität anzeigte als diese in Wirklichkeit vorhanden war. Dies wurde mit Firmware MR2025.2c nun optimiert.
