UPDATE-INFORMATION

Zum 01.04.2026 wurde durch das StMI das Endgeräteupdate ASBY_N_26_04_06 (Pager) mit Firmwareversion MR2025.2c für **Digitalen Meldeempfänger (DME)** freigegeben. Nach der Anpassung der regionalen Parameter an die örtlichen Gegebenheiten durch die TTB Traunstein wird das Update nun an die Feuerwehren im ILS-Bereich Traunstein ausgerollt. Die Programmierung der Vorgängerversionen wurde größtenteils übernommen. Um die Pflichtupdates der Pager auf ein Minimum zu reduzieren, wurden mit dieser Freigabe eine Vielzahl an Neuerungen und Fehlerbehebungen übernommen. Auf den folgenden Seiten sind daher nur die wichtigsten Änderungen beschrieben welche eine regionale Relevanz darstellen.

Wichtigste Änderungen und Fehlerbehebungen in der FW-Version MR2025.2c

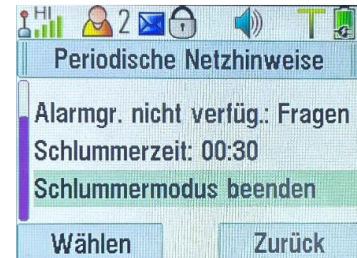
- [Siehe 4.2.38] **Signalisierung Netzverlust oder Alarmgruppenverlust**

Bereits mit dem letzten Update (MR2022.4) wurde eine Möglichkeit geschaffen periodische Netzhinweise mit einer Schlummerzeit zu unterdrücken.

Mit MR2025.2c wurde ein weiterer Menüeintrag geschaffen, welcher es ermöglicht eine aktive Unterdrückung vorzeitig zu beenden. Dies war bislang nur durch einen Neustart des Pagers möglich. Die Funktion wird auch in die Schnellfunktionen aufgenommen.

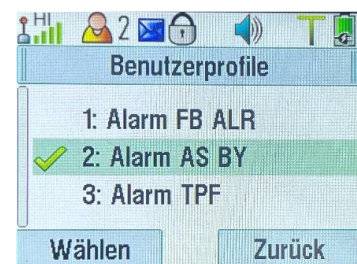
- [Siehe 4.2.52] **Aktivierung, Deaktivierung und Umbenennung von Nutzerprofilen**

Seit Firmware MR2023.3 in Verbindung mit der ALUS Version 1.4 ist es für die ALUS-Anwender möglich, die Nutzerprofile 1 - 4 in ALUS zu aktivieren, deaktivieren und umzubenennen.

Entsprechende Details sind der ALUS-Dokumentation zu entnehmen. Da es für den Nutzer nach Änderung der Standardbezeichnung, bspw. „Profil 1“, nicht mehr erkennbar ist, um welche Profilvernummer es sich handelt, wurde mit Firmware MR2025.2c beim Auswahldialog des Benutzerprofils bspw. ein „1:“ für das erste Profil ergänzt.

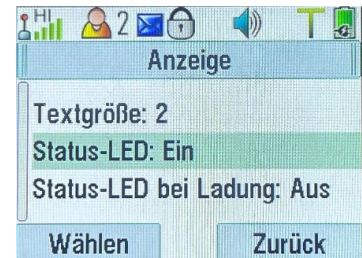
- **[Siehe 4.2.60] Grüne Betriebs-LED störend**
Durch einige Nutzer wurde das regelmäßige Blinken der grünen LED außerhalb der Homestation als störend empfunden. Es gibt in der Firmware MR2025.2c im Menü Anzeige für den Benutzer nun die Auswahl, die grüne LED getrennt nach Betrieb in und außerhalb der Homestation/Ladegerät bei Bedarf zu deaktivieren, sodass z.B. nur LEDs bei Fehlerzuständen oder Alarmierung leuchten.

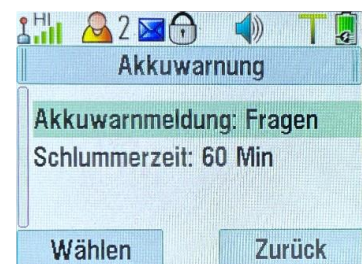
- **[Siehe 4.2.62] Signalisierung bei niedrigem Akkustand**
Mit Firmware MR2025.2c wird der niedrige Akkustand quittierbar, bis zum nächsten Laden/Neustart des Pagers, oder einer einstellbaren Zeitdauer in einem neuen Menü „Akkuwarnung“. Dadurch erhöht sich auch die Gesamtlaufzeit. Zudem wird das Ausschalten des Pagers aufgrund zu niedrigem Akkustand mit einem Ton signalisiert. Dies war bislang nicht der Fall

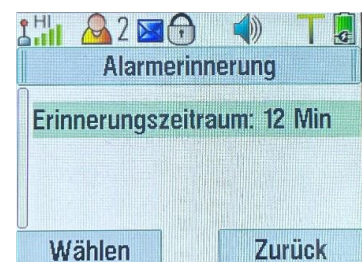
- **[Siehe 4.2.63] „Zeitraum für Erinnerungshinweise“ über MMI durch Nutzer konfigurierbar**
Bislang wurde nach der Alarmphase (rot) von 10 Minuten, die Alarmerinnerungsphase (gelb) für 20 Minuten gestartet. Da mitgeteilt wurde, dass es sinnvoll wäre, diesen Zeitraum individuell durch den Nutzer konfigurieren zu können, ist diese Funktion mit Firmware MR2025.2c nun in Form eines Menüs „Alarmerinnerung“ verfügbar. Die Standardeinstellung wurde dabei aufgrund Überschneidung einiger Zeitgeber auf 12 Minuten eingestellt.

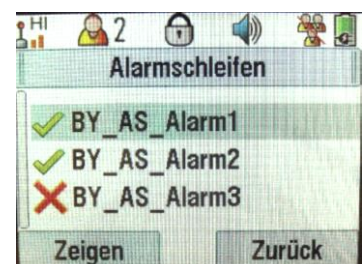
- **[Siehe 4.2.65] Unterdrückung Signalisierung Netz- und Alarmgruppenverlust**
Es wurde gewünscht, dass ein Alarmgruppenverlust, ähnlich wie ein Netzverlust, durch ein eigenes Symbol im Display des Pagers erkennbar ist und im Menü des Pagers unter „Meine Infos/Alarmschleifen“ kontrolliert werden kann, welche Alarmgruppe nicht mehr im aktuellen Empfangsbereich liegt.

Ebenso wird ein Symbol angezeigt, wenn die Signalisierung eines Netz- oder Alarmgruppenverlust für einen Zeitraum unterdrückt wird („Schlummern“), damit der Nutzer z. B. nach einigen Stunden noch Kenntnis darüber hat, oder deaktivieren kann.

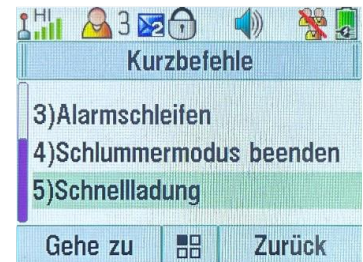
- **[Siehe 4.2.69] Alarmerinnerungston nicht wahrnehmbar**
Nach einzelnen Rückmeldungen, dass der aktuelle Alarmerinnerungston nicht gut wahrnehmbar ist, wurde ein eigener Alarmerinnerungston einstellbar und mit einem aus dem Analogen Quattro-Melder bekannten Ton ersetzt.
- **[Siehe 4.2.70] Optimierung Akku-Kapazitätsverlust**
Angepasste Laderegelung am Ladegerät / in der Homestation, sodass diese über Nacht weniger Ladezyklen durchlaufen und mit standardmäßig mit geringerer Stromstärke von 528 mA laden. Dies soll der Lebensdauer der Akkus zugutekommen. Der Nutzer hat weiterhin die Möglichkeit über ein entsprechen neues Menü „Ladung“, welches ebenfalls in die „Kurzbefehle“ aufgenommen wird, die Ladung mit ca. 1150 mA durchzuführen.

Akkus die dennoch eine Laufzeit von 24h deutlich unterschreiten werden im Zuge der 5-jährigen Garantiezeit durch Motorola kostenlos getauscht.
