Autorisierte Stelle Bayern
BOS – Digitalfunk

Testbericht
Firmwaretests

Firmware
und Basis-Codeplug für
Pager TPG2200
der Fa. Motorola (nPol)

Verfasser: AS BY NM
Telefon: 08231-9770-302
Stand: 01.04.2026
Version: 2.3
Status: Freigabe
Sperrvermerk: ohne

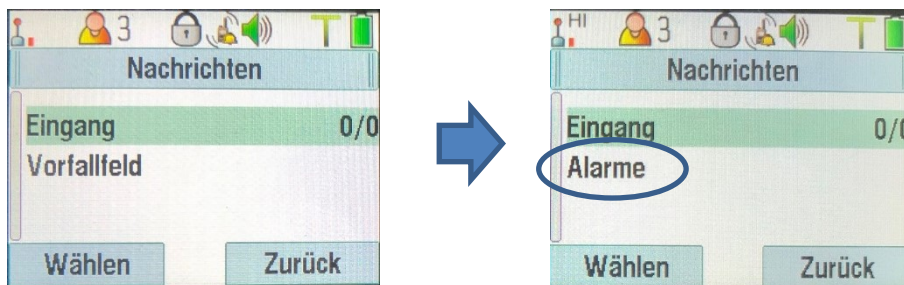
4.2.6 Benutzerspezifisches Sprachenpaket

Die deutschen Bezeichnungen im Sprachenpaket sind irreführend gewählt. Daher wurde durch die AS BY ein sog. benutzerdefiniertes Sprachenpaket importiert.

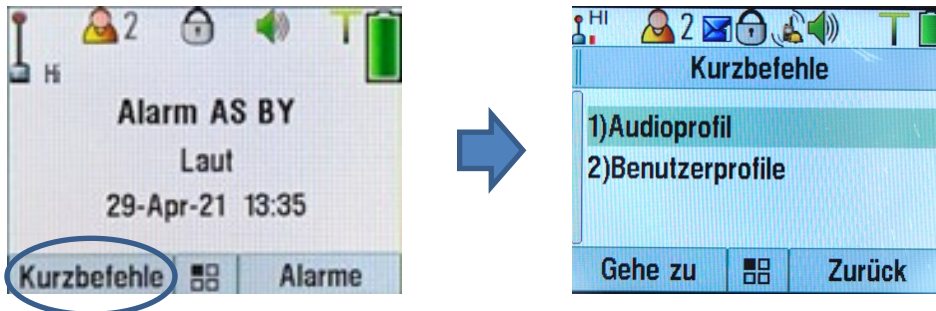
4.2.16 Favoritenmenü

Das Gruppen-Auswahlmenü, welches auf der linken Kontexttaste lag, war für die Nutzer uninteressant und sollte als Favoritenmenü genutzt werden können. Die Anforderung wurde mit der Firmware MR2021.2 implementiert.

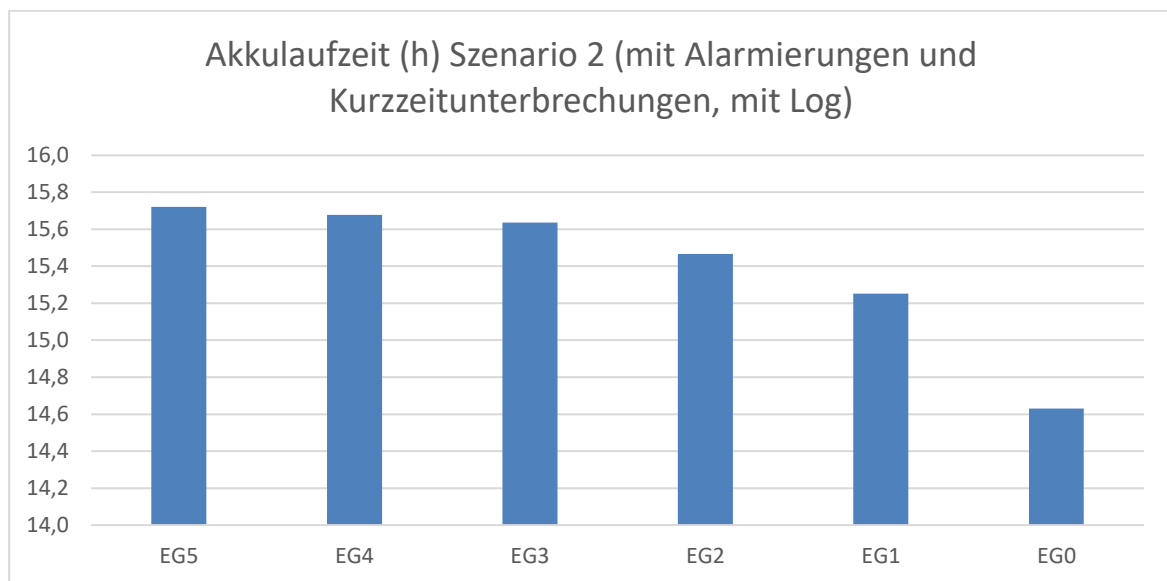
4.2.23 Energiespargruppe (EG) 3 und Multipart Alarmierung (mSDS)

Die AS BY hat alle Energiespargruppen in ihrer Funktion getestet und kann deren Wirksamkeit bestätigen. Die EG 3 und 4 bieten dabei eine zur EG 5 sehr ähnliche Akkulaufzeit, siehe u.a. Bild mit einem beispielhaften Szenario.

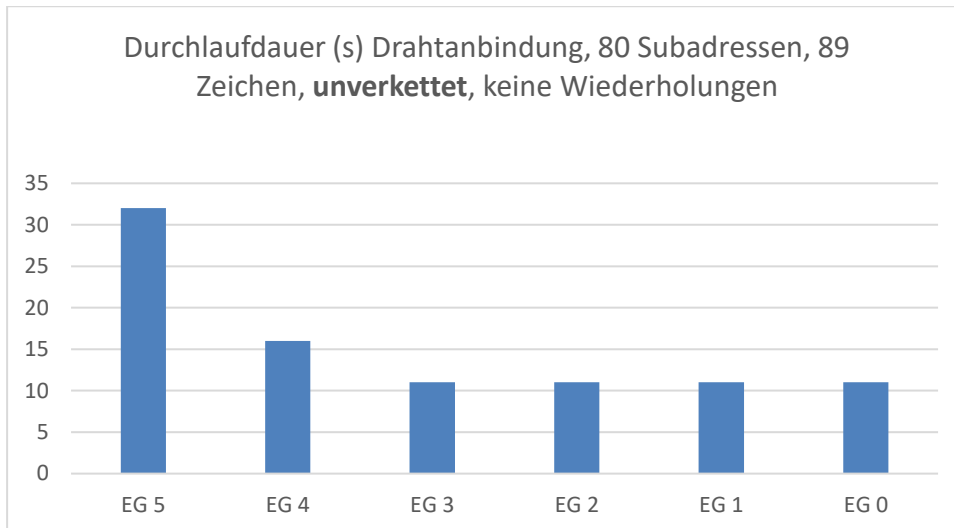
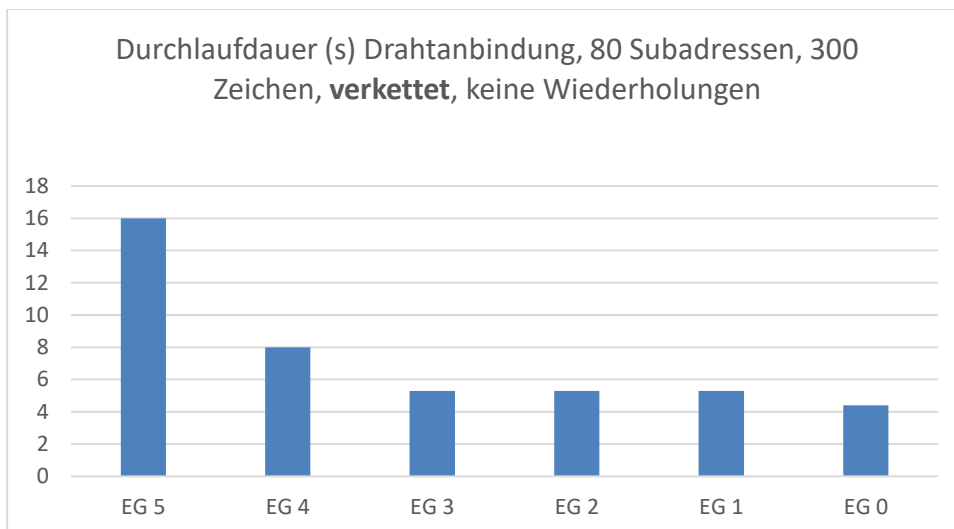
Die Ergebnisse zeigen, dass das Multipart-Verfahren, obwohl es erheblich mehr Alarmtext (im Testbeispiel 300 statt 89 Zeichen) beinhaltet, einen Geschwindigkeitsvorteil bei großen Alarmen um den Faktor zwei bietet, da alle Subadressen in einer verketteten Nachricht untergebracht werden können, statt der bisherigen Aufteilung ab 5 Subadressen in mehrere Alarmnachrichten. Unabhängig davon wird der Geschwindigkeitsvorteil durch Verwendung

von EG 3 gegenüber EG 5 bis zu verdreifacht (in Kombination mit Multipart somit versechsfacht). TETRA-systembedingt steigt die Alarmierungsgeschwindigkeit bei Verwendung der EG 2, 1 und 0 (keine Energieeinsparung) nicht mehr weiter an, lediglich der Akkuverbrauch nimmt spürbar zu. Beispielhafte Testergebnisse können auf den nachfolgenden zwei Bildern betrachtet werden.

Da minimale Einbußen der Akkulaufzeit einem enormen Gewinn bei der Alarmierungsgeschwindigkeit gegenüberstehen, wurde die Aktivierung der EG 3 im Bereich der ILS Donau-Iller erfolgreich pilotiert und zwischenzeitlich bayernweit im Netz aktiviert.

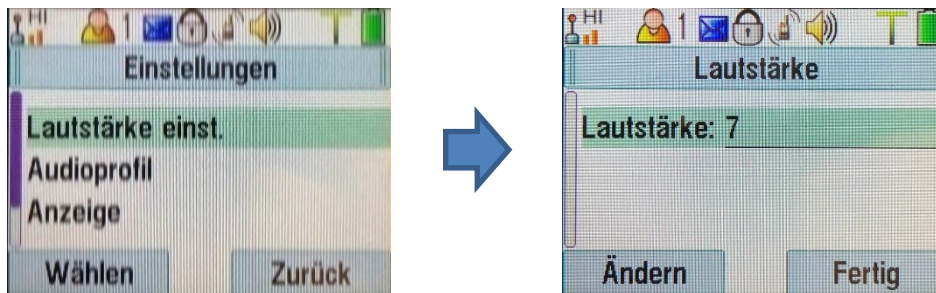
4.2.32 Lautstärkeeinstellung im Menü

Aufgrund mehrerer Nutzerrückmeldungen wurde in der Firmware-Version MR2021.3c das Menü zur Einstellung der Lautstärke freigeschaltet.

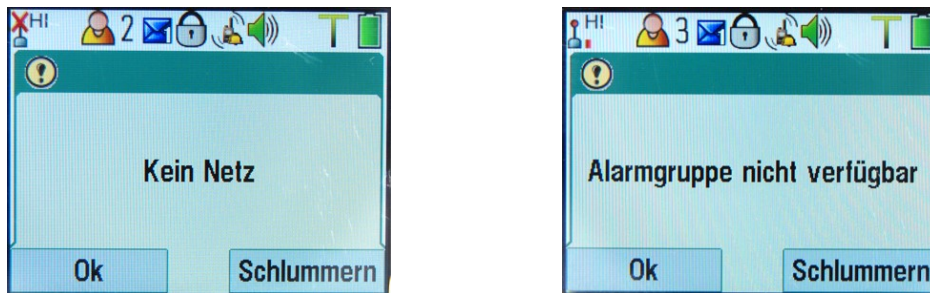
Beim Eintreten eines Netz- oder Alarmgruppenverlustes wird dieser mit der nachfolgenden Displaymeldung signalisiert. Durch Drücken der Taste „Ok“ wird die Meldung bis zum erneuten Eintreten dieses Zustandes, zum Beispiel weil zwischenzeitlich das Netz- oder die Alarmgruppenanbindung wiedererlangt werden konnte, bestätigt und nicht erneut ausgegeben. Durch Drücken der Taste „Schlummern“ werden die Meldungen für einen

bestimmten Zeitraum unterdrückt, auch wenn der Netz- oder Alarmgruppenverlust mehrfach auftritt.

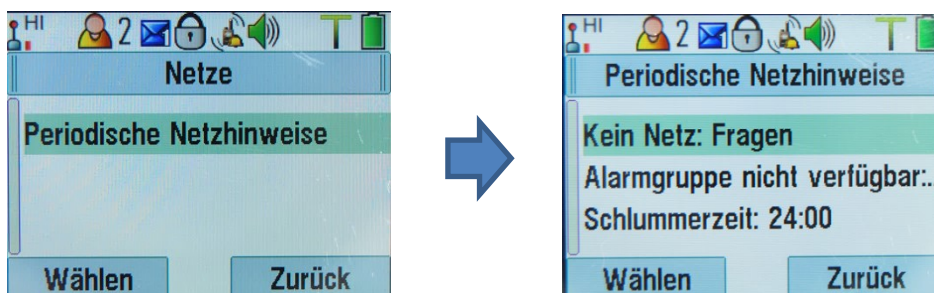
Im Menü Einstellungen\Periodische Netzhinweise kann ausgewählt werden, wie eine Signalisierung erfolgen soll. Dabei bedeutet „Immer“, dass die Signalisierung ausgegeben wird und nicht quittiert werden kann. „Fragen“ bedeutet, dass die Signalisierungen im Falle eines Netz- oder Alarmgruppenverlustes quittiert oder unterdrückt werden kann. Die Einstellung „Nie“ deaktiviert die Signalisierungen entsprechend komplett. Die Standardeinstellung ist „Fragen“.

Unter „Schlummerzeit“ kann die Zeitspanne für eine mögliche Unterdrückung ausgewählt werden.

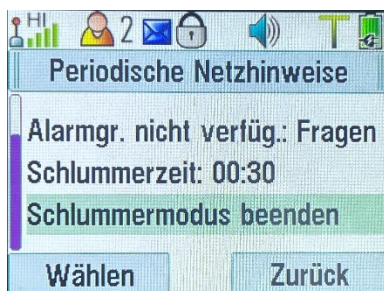
Mit der Firmwareversion MR2025.2c wurde ein weiterer Menüeintrag geschaffen, welcher es ermöglicht eine aktive Unterdrückung vorzeitig zu beenden. Dies war bislang nur durch einen Neustart des Pagers möglich. Die Funktion wird auch in die Schnellfunktionen aufgenommen.

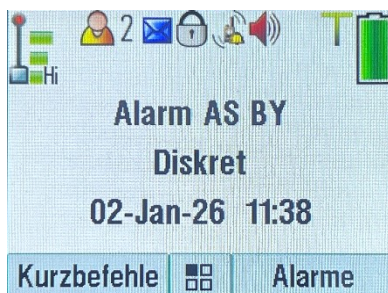
4.2.57 Audioprofil „diskret“

Mit Firmware MR2025.2c wird ein zusätzliches Audioprofil „diskret“ eingeführt, welches es ermöglicht, lediglich **ein** eingestelltes Vibrationsmuster und einen darauffolgenden kurzen Alarmton wiederzugeben. Die Funktion ist aus analogen Funkmeldern bereits bekannt.

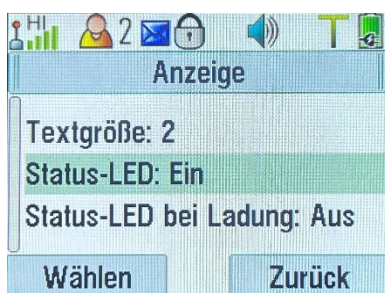
4.2.60 Grüne Betriebs-LED störend

Durch einige Nutzer wurde in den Piloten das regelmäßige Blinken der grünen LED außerhalb der Homestation als störend empfunden. Andere Nutzer wiederum empfinden es als sinnvoll, in der regelmäßig grün blinkenden LED zu erkennen, ob der Pager noch in Betrieb ist. Es gibt in der Firmware MR2025.2c im Menü Anzeige für den Benutzer nun die Auswahl, die grüne LED getrennt nach Betrieb in und außerhalb der Homestation/Ladegerät bei Bedarf zu deaktivieren, sodass z.B. nur LEDs bei Fehlerzuständen oder Alarmierung leuchten. Damit kann die blaue Alarm-LED und auch die rote Netzverlust LED in der Homestation wieder aktiviert werden.

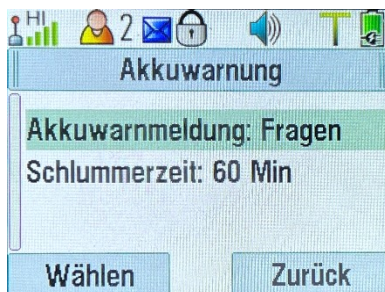
4.2.62 Signalisierung bei niedrigem Akkustand

Durch einige Nutzer wurde in den Piloten die regelmäßige Signalisierung eines fast leeren Akkus als störend gemeldet. Mit Firmware MR2022.4 wurde das Signalisierungsintervall auf 20 Minuten eingestellt. Mit Firmware MR2025.2c wird der niedrige Akkustand quittierbar, bis zum nächsten Laden / Neustart des Pagers, oder einer einstellbaren Zeitdauer in einem neuen Menü „Akkuwarnung“. Dadurch erhöht sich auch die Gesamtlaufzeit. Zudem wird das Ausschalten des Pagers aufgrund zu niedrigem Akkustand mit einem Ton signalisiert. Dies war bislang nicht der Fall.

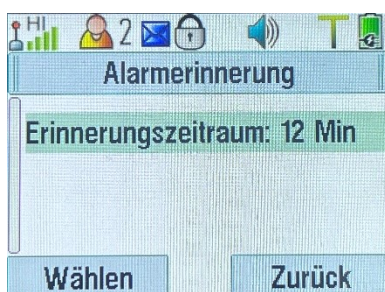
4.2.63 „Zeitraum für Erinnerungshinweise“ über MMI durch Nutzer konfigurierbar

Bislang wurde nach der Alarmphase (rot), in der eine Nutzerrückmeldung für 10 Minuten möglich ist, die Alarmerinnerungsphase (gelb) für 20 Minuten gestartet. Da anhand von Pilotrückmeldungen mitgeteilt wurde, dass es sinnvoll wäre, diesen Zeitraum individuell durch den Nutzer konfigurieren zu können, wurde dies mit Motorola entsprechend verhandelt. Diese Funktion ist mit Firmware MR2025.2c nun in Form eines Menüs „Alarmerinnerung“ verfügbar. Die Standardeinstellung wurde dabei aufgrund Überschneidung einiger Zeitgeber auf 12 Minuten eingestellt.

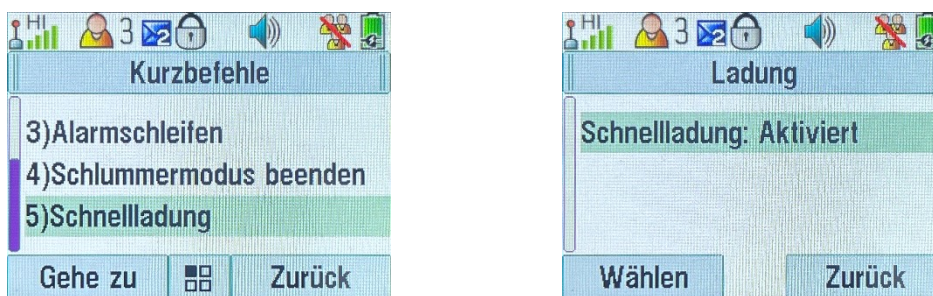
4.2.70 Optimierung Akku-Kapazitätsverlust

Durch die Nutzer im Feld werden regelmäßig Akkus mit unnatürlich schnell verringerter Kapazität gemeldet. Im Rahmen der 5 Jahre Garantie tauscht diese Motorola i.d.R. ohne Probleme aus. Jedoch wurde seitens Motorola mit Firmware MR2025.2c die Laderegelung am Ladegerät / in der Homestation angepasst, sodass diese über Nacht weniger Ladezyklen durchlaufen und mit standardmäßig mit geringerer Stromstärke von 528 mA laden. Dies soll der Lebensdauer der Akkus zugutekommen. Ein erster 3 monatiger Test seitens Motorola hat dies bestätigt. Der Nutzer hat weiterhin die Möglichkeit über ein entsprechen neues Menü „Ladung“, welches ebenfalls in die „Kurzbefehle“ aufgenommen wird, die Ladung mit ca. 1150 mA durchzuführen.

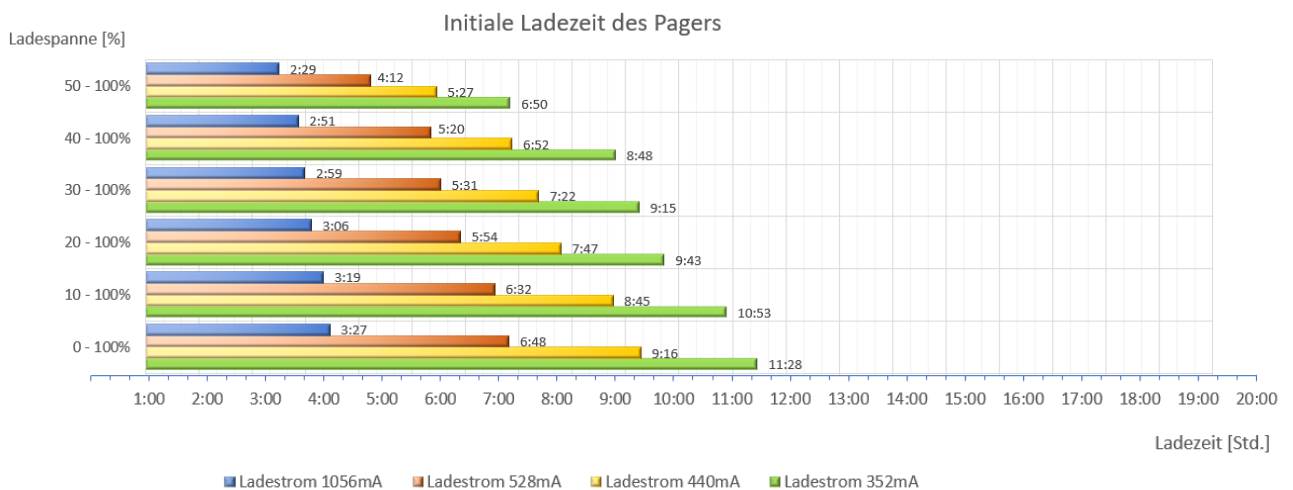
Nachfolgende Grafik zeigt die Ladedauer abhängig von Akkustand und Ladestrom.
